# AMBIENTE

Abril · Mayo 2013

# RECICLAJE DE ESTRUCTURAS: DESAFÍO ARQUITECTÓNICO

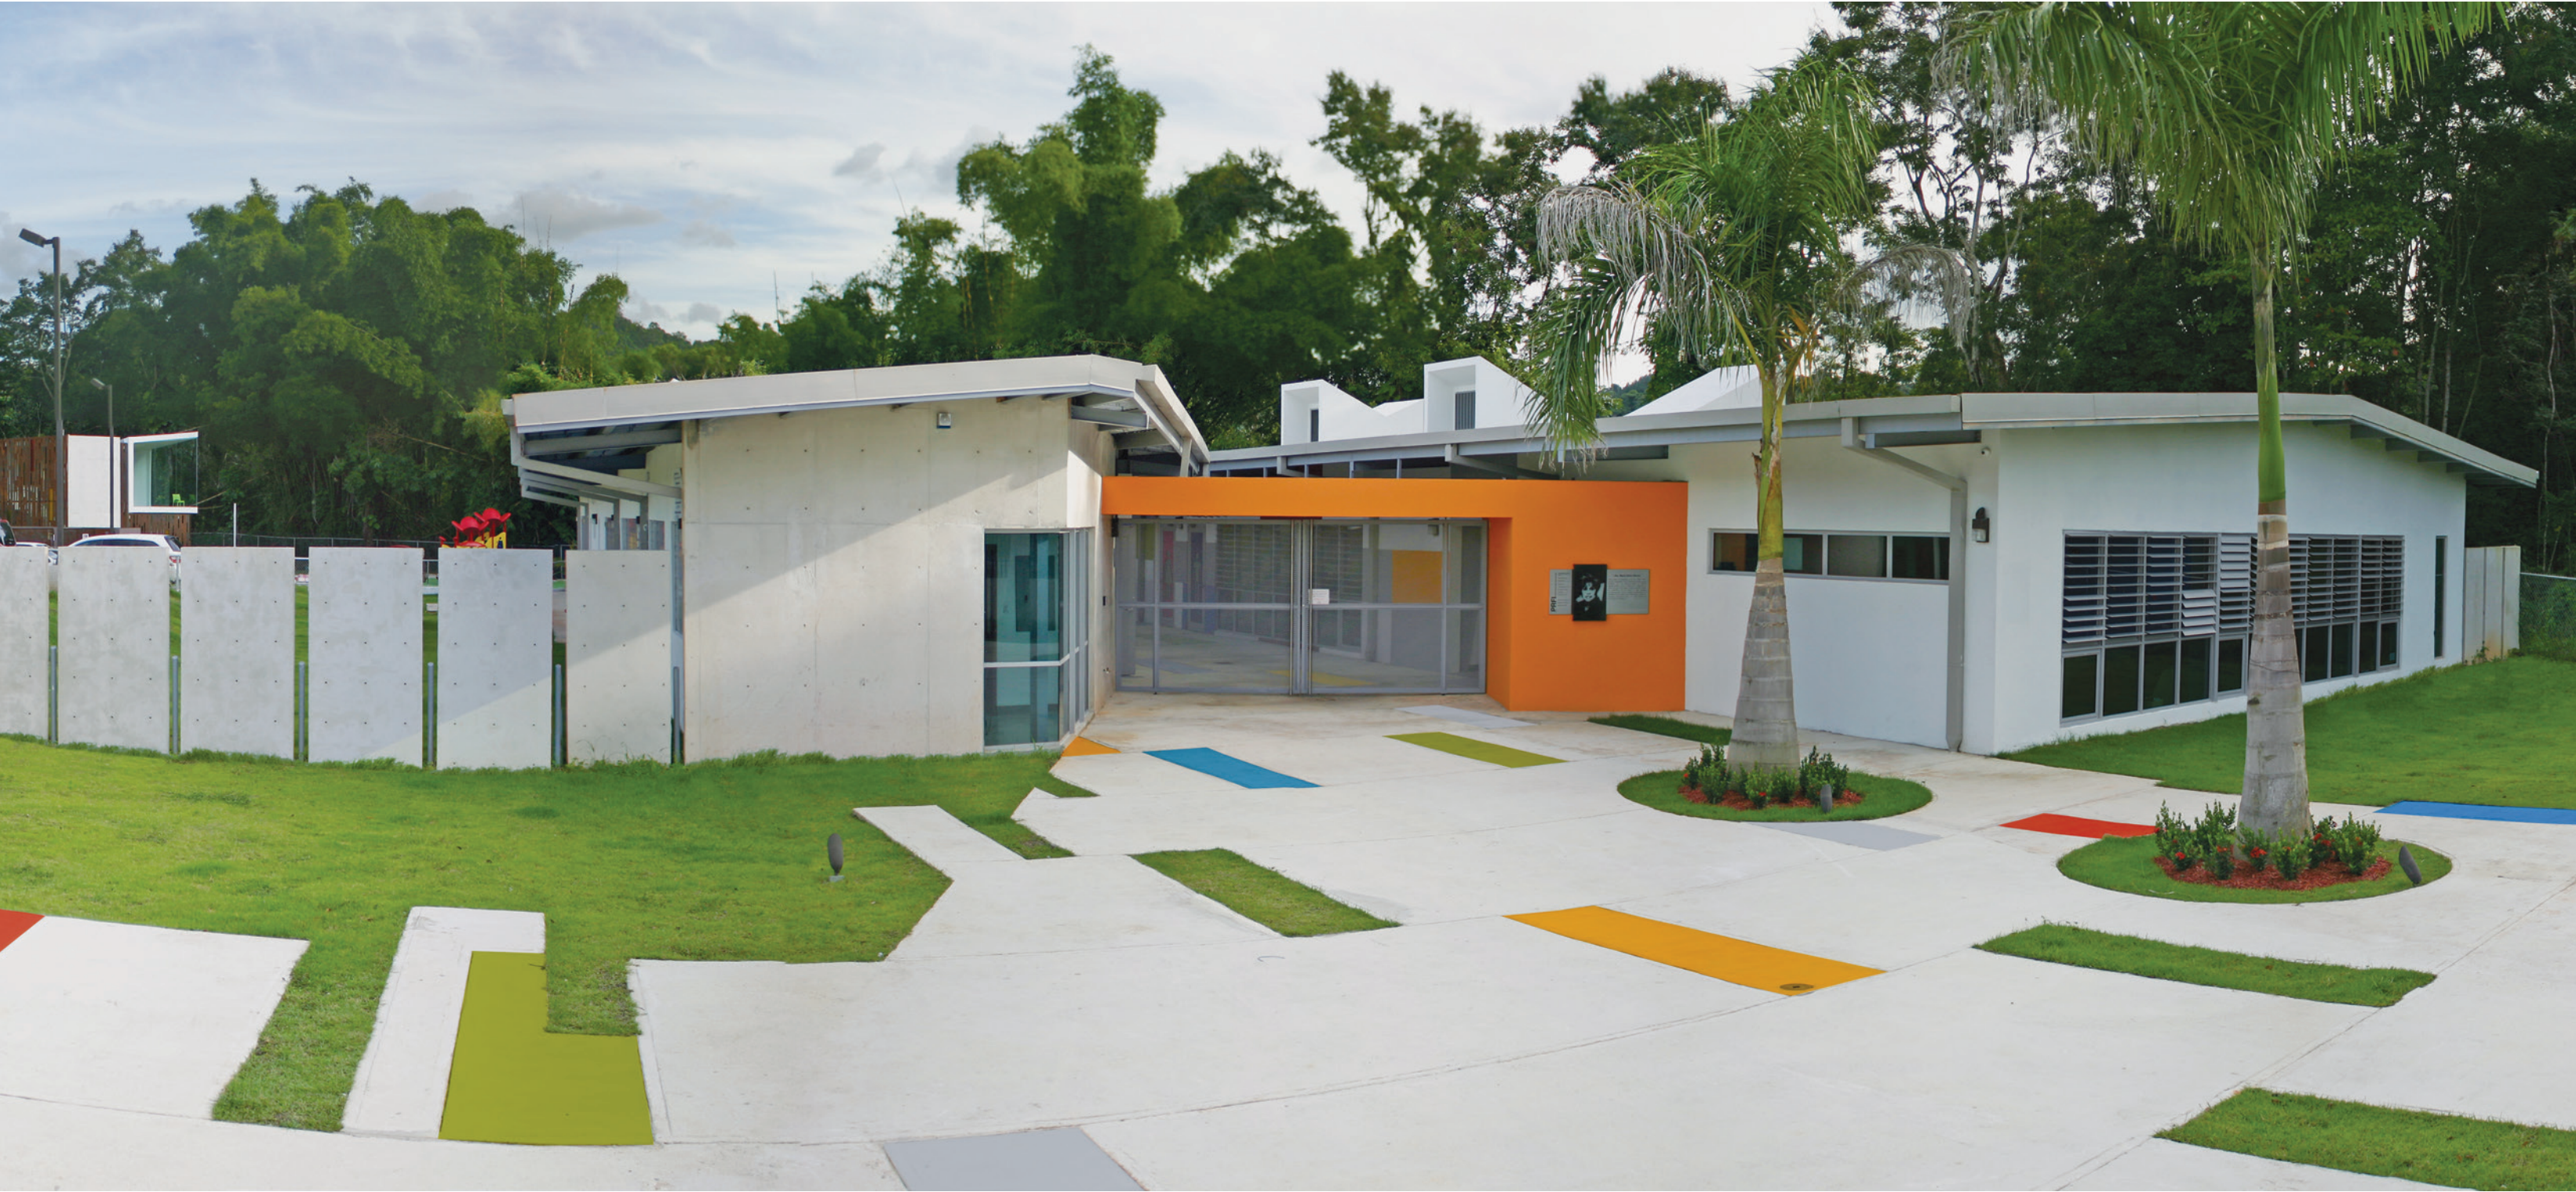
La guardería se construyó sobre estructuras abandonadas por más de 20 años.

No obstante, el proyecto envuelve un segundo encargo. En este caso, el edificio era utilizado como salón de recreación y deportes en la primera planta y salón de cosmetología en la segunda. La estructura era un modulo típico de hormigón pre-diseñado, utilizado por el Departamento de Instrucción para expansiones de escuelas desde los 1960. Contaba con una segunda planta en paredes de bloque y un techo de madera totalmente colapsado.

No quedaban puertas o ventanas, ni tampoco sistema eléctrico o potable. Las inclemencias del tiempo junto a los cíclicos vientos huraca-

nados habían despojado a las estructuras de gran parte de su techo dejando al descubierto su esqueleto estructural, acelerando así su deterioro. La vegetación ya no distinguía entre suelo pavimentado o el natural, simplemente se apoderaba de lo que una vez era totalmente suyo.
