Díaz Paunetto Arquitectos rehabilitan un antiguo edificio para Guardería Ecológica

Reciclaje, adición e integración son las operaciones de proyecto principales para la rehabilitación de un antiguo edificio ubicado en Colozal, Puerto Rico

Anexo GELM (Guardería Ecologica La Mina)

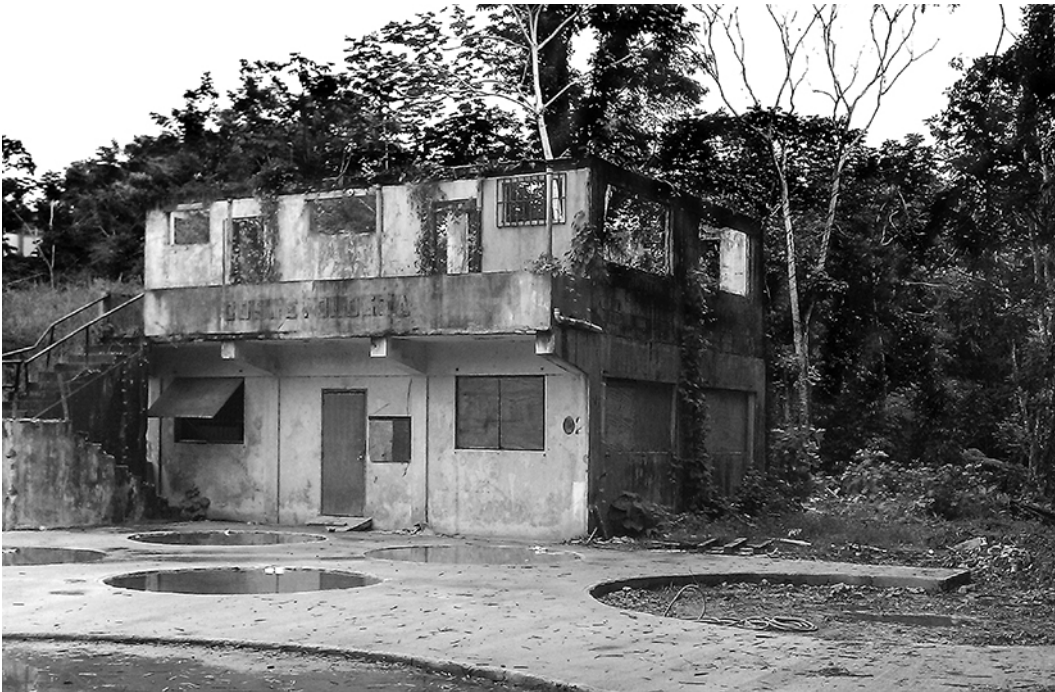
edificio original

El edificio era utilizado como salón de recreación y deportes en la primera planta y salón de cosmetología en la segunda. La estructura es un módulo típico de hormigón pre-diseñado utilizado por el Departamento de Instrucción para expansiones de escuelas desde los 1960s, con una segunda planta en paredes de bloque y un techo de madera que encontramos totalmente colapsado a nuestra llegada al proyecto. Por tratarse de una escuela ecológica la huella del edificio debería permanecer inalterada y la demolición de la misma, aunque tentadora, como un segundo plano ante el total rescate de la misma.

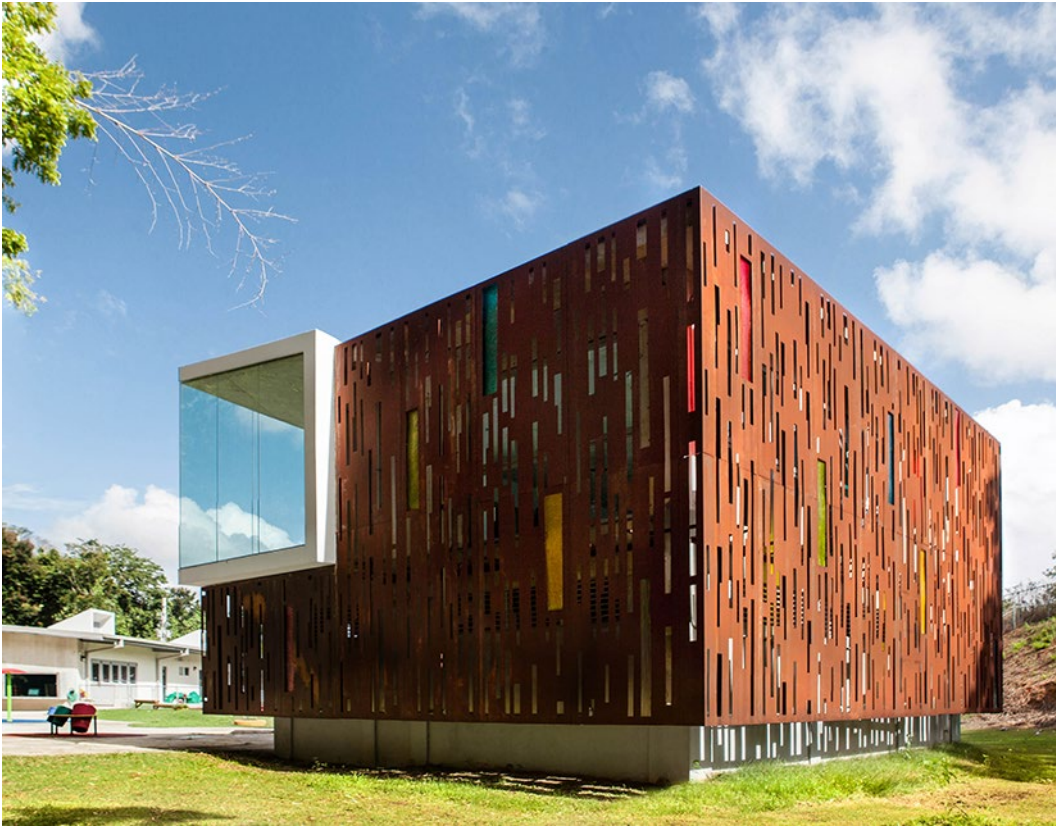
El reto de armonizar el resto de la estructura rayaba en la demolición de la misma, por lo que se decidió revestir el edificio en una piel de acero corten, material de alta durabilidad y de poco mantenimiento, perforado en un patrón alusivo a los Bambúes que rodean al terreno. De esta manera se filtra la luz al espacio y se establece un dialogo con el entorno. Paños de colores se incorporaron a la mampara, alusivos a los colores utilizados en la guardería, los que permiten bañar de color el espacio interior.
